SÖRMLÄNDSKA KYRKOR 107

LIDS KYRKA

STEN BOËTHIUS

SÖDERMANLANDS HEMBYGDSFÖRBUND

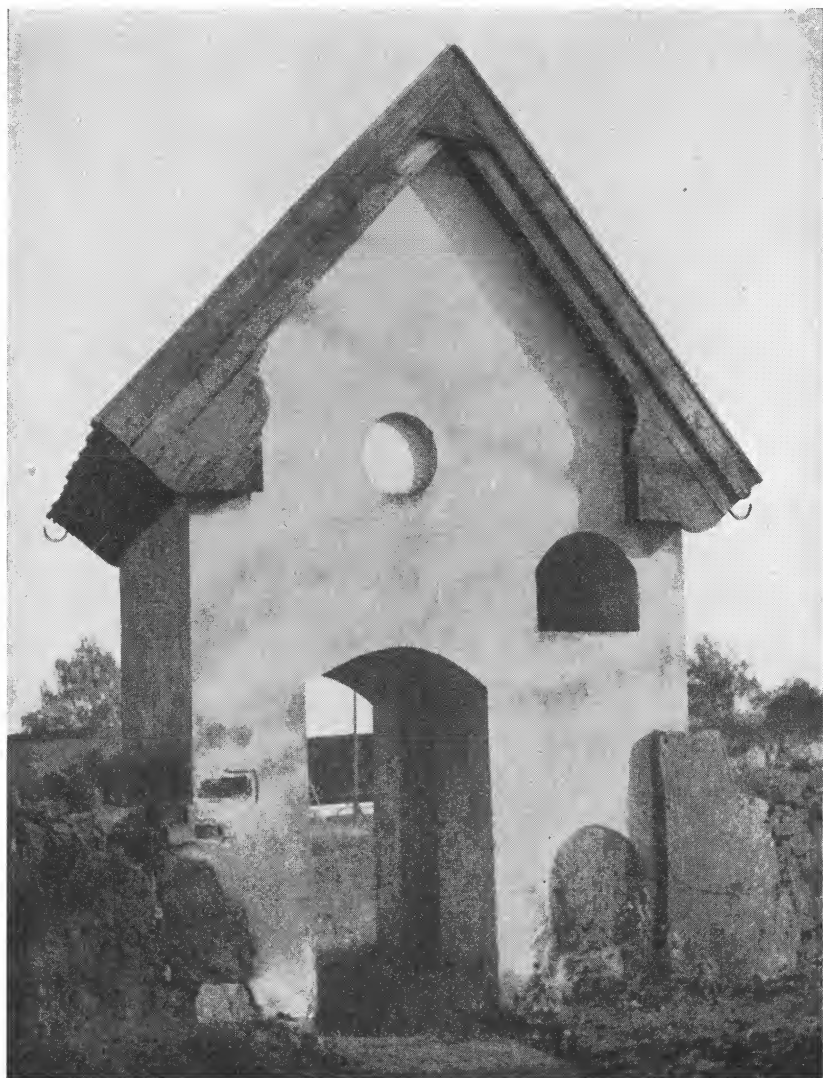
Österifrån kommer man till kyrkan genom en stiglucka av rätt märkligt slag. Den byggdes troligen under senare delen av medeltiden och har en trappa i det inre, som slutar med en avsats, från vilken man genom en öppning har utblick över kyrkan och kyrkogården. Traditionen har med rätt eller orätt tolkat anordningen som en predikstol för gudstjänster i det fria under en pestepidemi.

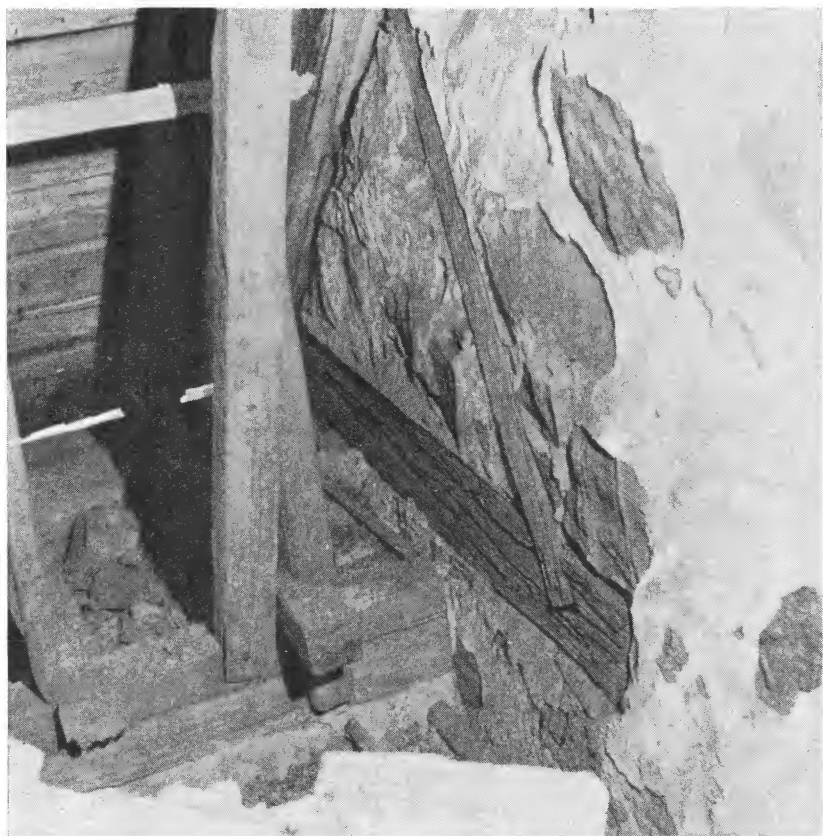
Den ursprungliga västfasaden livades av en i muren infälld takstol, som ännu är i behåll och kan studeras på kyrkans vind.

timrad takstol fällts in i muren utan att vara konstruktivt motiverad men väl ändamålsenlig som dekoration. Då vi här uppe alltså kunnat konstatera förekomsten av en äldre fasad än den nuvarande, så blir det också klart, att de båda motstående väggpelarna under denna i långhuset ingenting annat är än de sista resterna av fasadens nedre del.

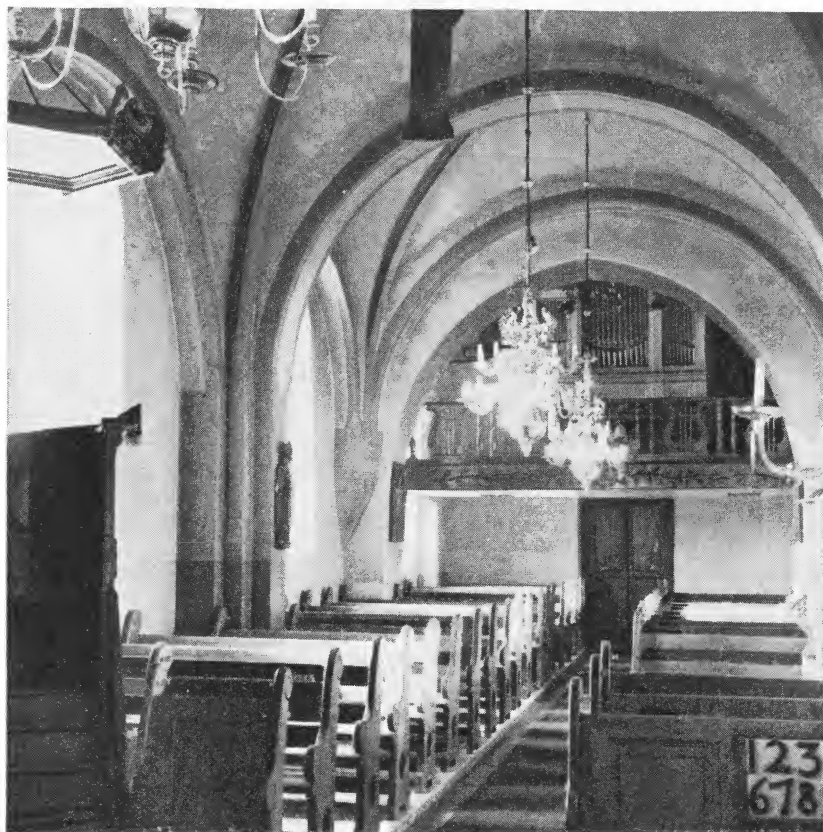
Det slutande 1800-talets inredningskonst på gott och ont dominerar i långhuset. Det enda lyckade är läktarbarriären. Med sina glest insatta lyror mellan dubbla, smala balustrar tynger den inte interiören mot väster och är dessutom dekorativ.

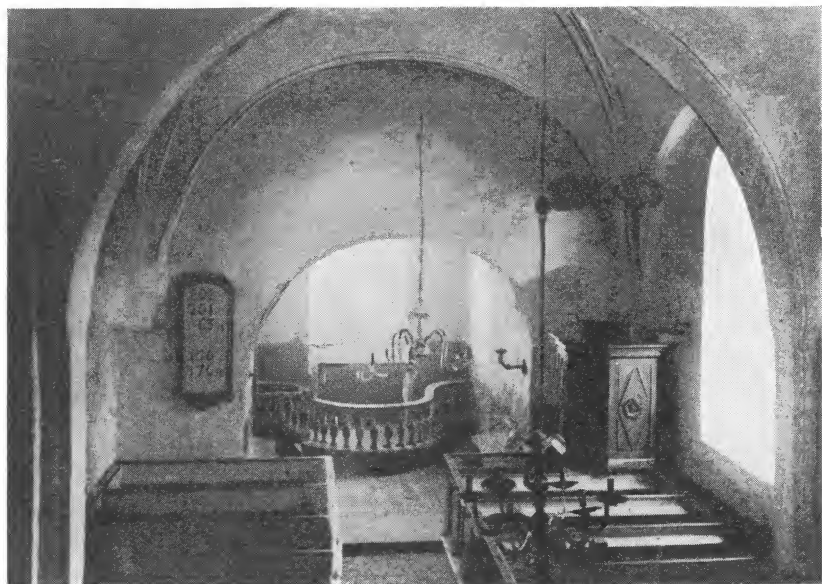
Innan kyrkan vid 1800-talets slut restaurerades, skildes koret från långhuset genom en lågsittande triumfbåge, vilken liksom de slutna bänkkvarteren skänkte gudstjänstrummet en med dess ändamål förenlig stämning.

KYRKANS INRE har under seklernas lopp undergått flera omvandlingar. Vi ha redan omtalat de ändringar som kommo ifråga fram till år 1600. Vackrast tedde sig säkerligen kyrkan vid 1400-talets mitt, då valven voro nya och Peters målningar spred sin färgglädje över alla väggar och valv. Men sedan har interiören undan för undan utarmats. Först förrycktes de fint avvägda 1100-tals proportionerna genom förlängningen åt väster. Därefter vitlimmades väggar och valv, så att målningarna doldes. Vid något tillfälle vidgade man fönstren så att ett visserligen rikt men fantasilöst ljusflöde drev bort det stämningsfulla dunklet under valven. När den ursprungliga triumfbågen togs bort, kan man inte med någon större säkerhet sluta sig till. Det är dock möjligt att så skedde, när valven slogos alltså redan vid mitten av 1400-talet. Den togs dock inte bort fullständigt den gången. Öppningen vidgades visserligen ända till kormurarna, men bågen lät man vara kvar, anpassad blott efter det nya, bredare måttet. Först vid 1800-talets slut togs triumfbågen helt och hållet bort, och därmed miste kyrkan ännu ett historiskt-arkitektoniskt värde.

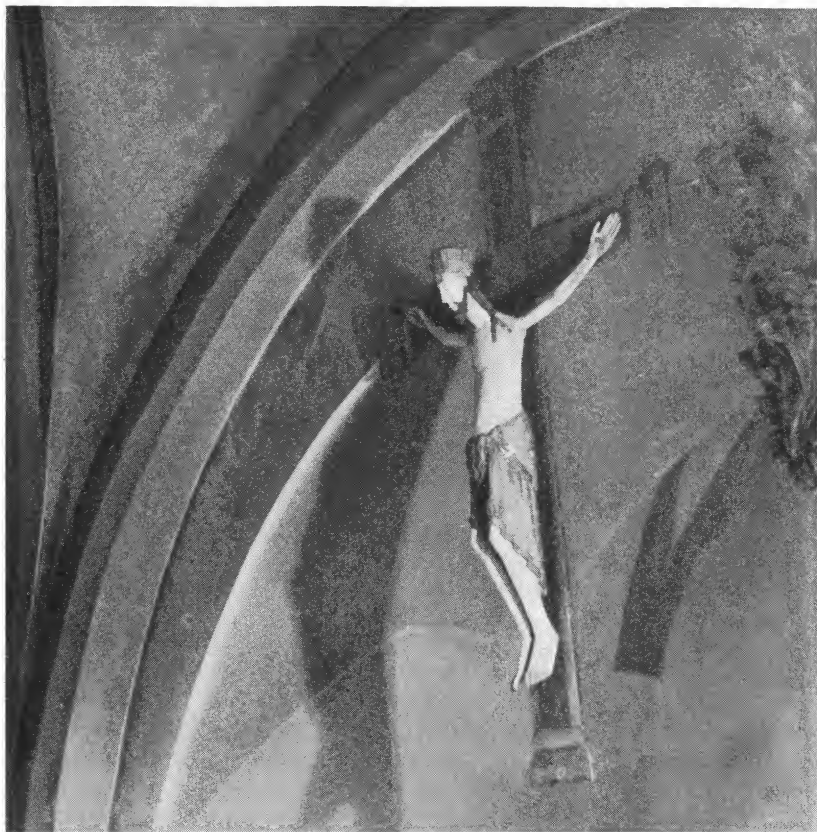
Triumfkrucifixet från omkring 1200 är troligen jämnårigt med kyrkan.

hade triumfkrucifixet sin plats. Lids kyrkas äldsta triumfkrucifix är ännu bevarat och hänger i kyrkan. Såsom ett av de viktigaste inventarierna i en medeltida kyrka anskaffades triumfkrucifixet om möjligt samtidigt som kyrkan byggdes. Under inga omständigheter har någon längre tid förflutit mellan kyrkans uppförande och triumfkrucifixets anskaffande. Triumfkrucifixet i Lid är till sin typ 1100-talsmässigt men en liten, och ur alla andra synpunkter än en rent konsthistorisk, obetydlig detalj gör att dess tillkomsttid måste sättas — inte till 1100-talet men till något av 1200-talets första decennier. Det är det sätt på vilket såret i Kristi sida anbringats. Horisontellt som här har man det icke belagt på någon bestämt daterad korsfästelseframställning förrän omkr. år 1200. Någon

Av de fyra medeltidsskulpturerna ha vi redan haft anledning uppehålla oss vid krucifixet. Dess höga ålder jämte den omständigheten att den ursprungliga färgen praktiskt taget helt och hållet är kvar, ställer det på en plats för sig bland landets bestånd av medeltidsskulptur. Kristus är här framställd enligt den romanska tidens ideal som segerherren, krönt med en konungs krona. Det plågsamma i dödssättet är visserligen redovisat — händer och fötter äro genomborrade och illa sargade — men intrycket av plåga är likväl undertryckt. Det nobelt formade ansiktet uttrycker rofylld värdighet, det praktfullt målade ländklädet drar uppmärksamheten åtminstone till en viss del från såren.
